La Cattedrale di San Martino, cantiere di restauro e di conoscenza

Carlo Sasseti

La cronologia degli eventi della cappella del Sacramento e del transetto meridionale.
Le tracce rilevate dal restauro e le fonti di
archivio

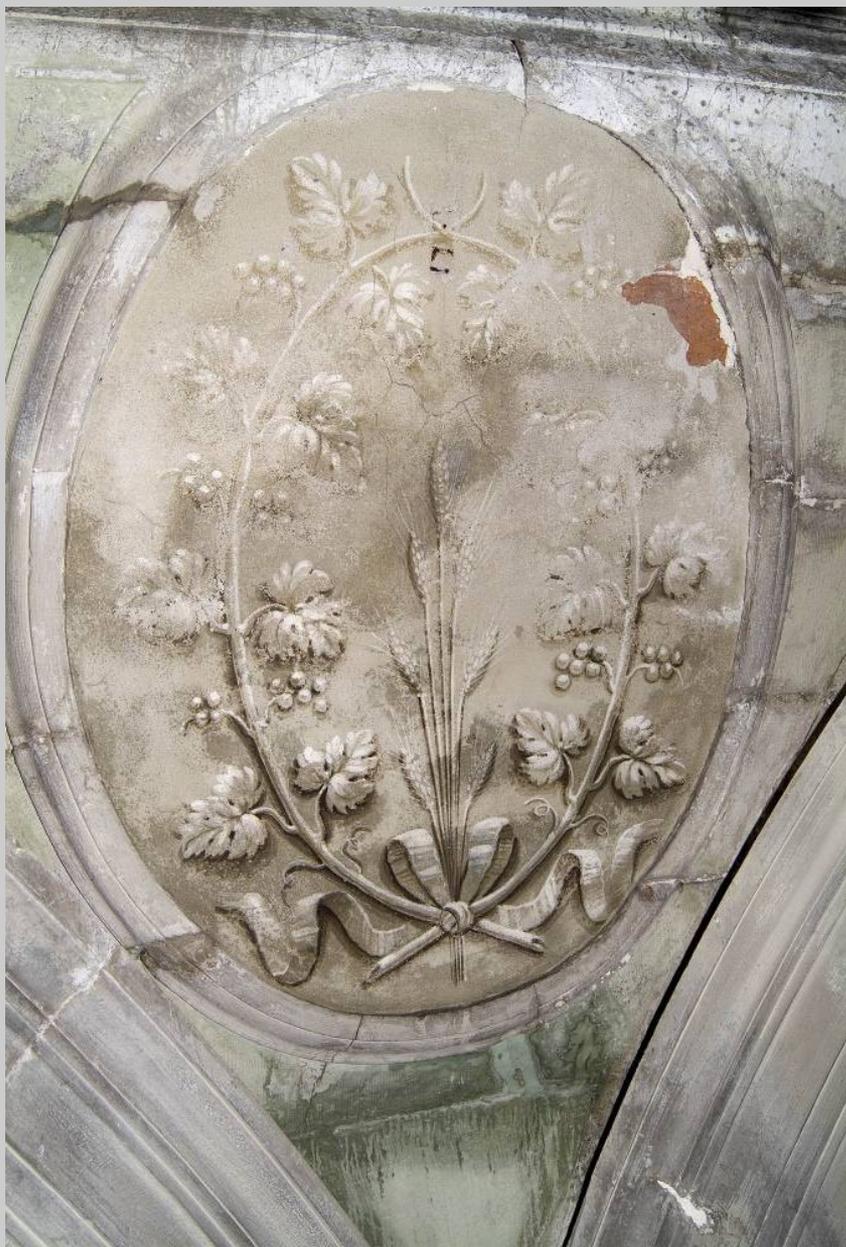
A sinistra, particolare della nicchia ovale presente nelle quattro vele al di sotto del tamburo. Si evidenziano la tamponatura a mattoni poi decorata a falso rilievo e le stucature eseguite nei commenti della pietra eseguite al tempo della decorazione pittorica del Ferrara. In Basso, come è stato possibile constatare con un saggio investigativo, la nicchia originariamente si presentava vuota, con la parete introflessa e fondo piatto, simile agli otto oculi del tamburo.

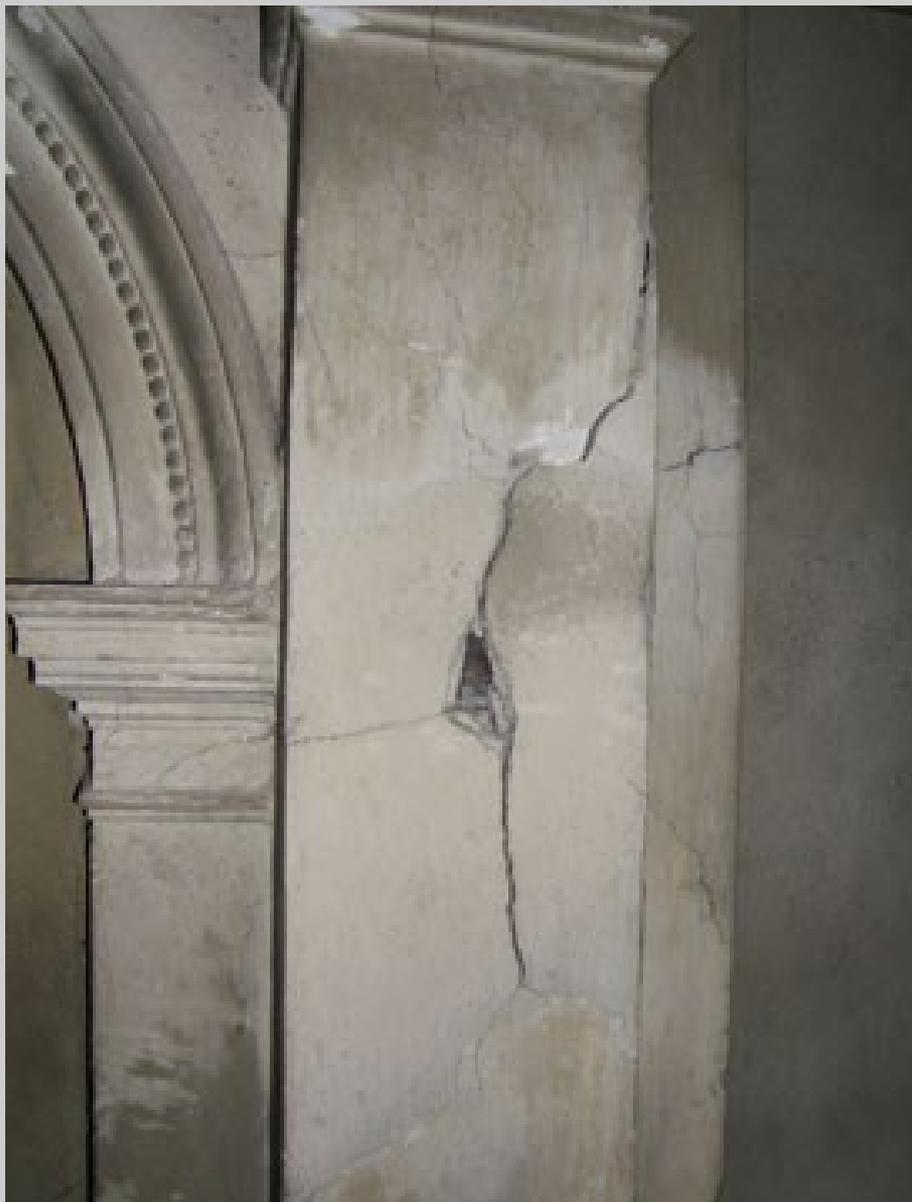
A sinistra, il dilavamento, le infiltrazioni e la conseguente ossidazione di chiodi e ferri di sostegno avevano provocato il sollevamento dello strato di intonaco e di stucco.

In basso, l'infiltrazione di acqua dalle finestre aveva eroso e disgregato la malta cementizia fino alla scoprire la struttura muraria.
