La Cattedrale di San Martino, cantiere di restauro e di conoscenza

Carlo Sasseti

La cronologia degli eventi della cappella del Sacramento e del transetto meridionale.
Le tracce rilevate dal restauro e le fonti di
archivio

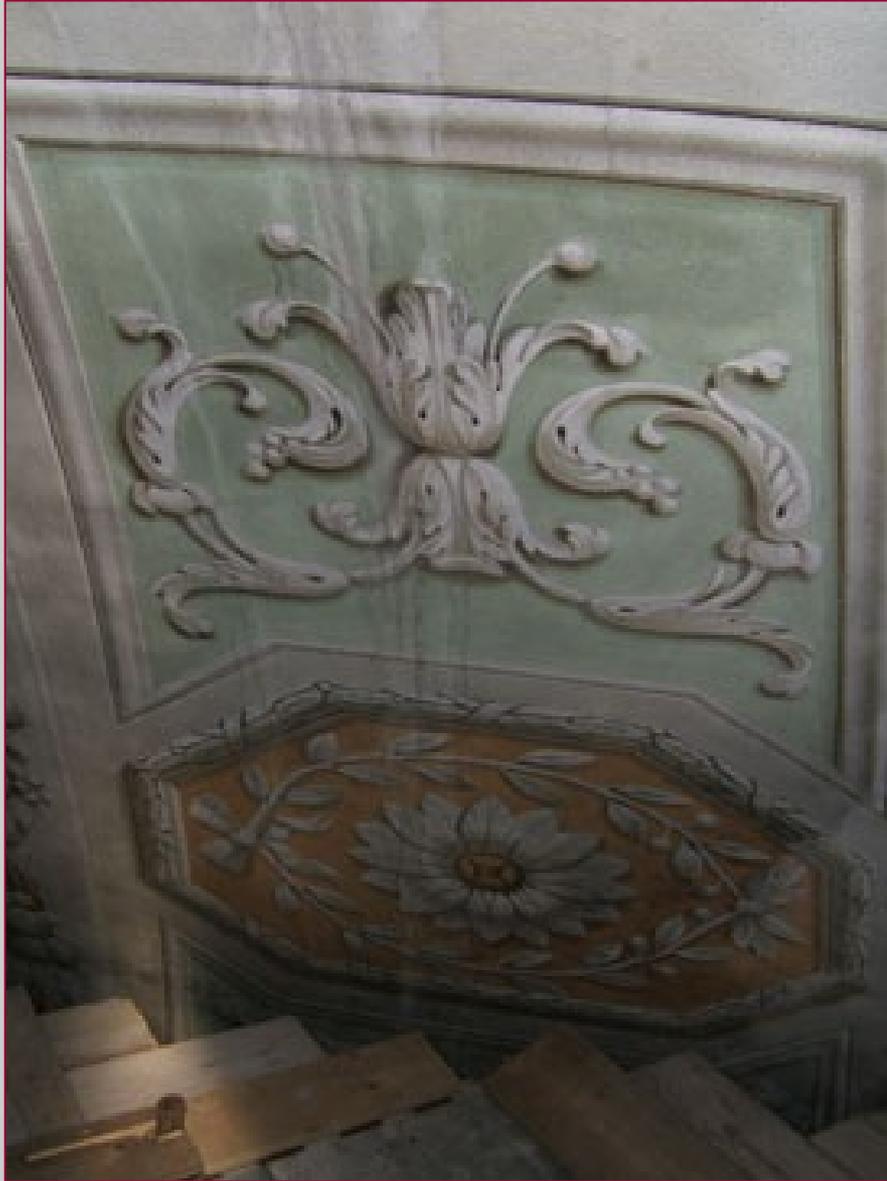
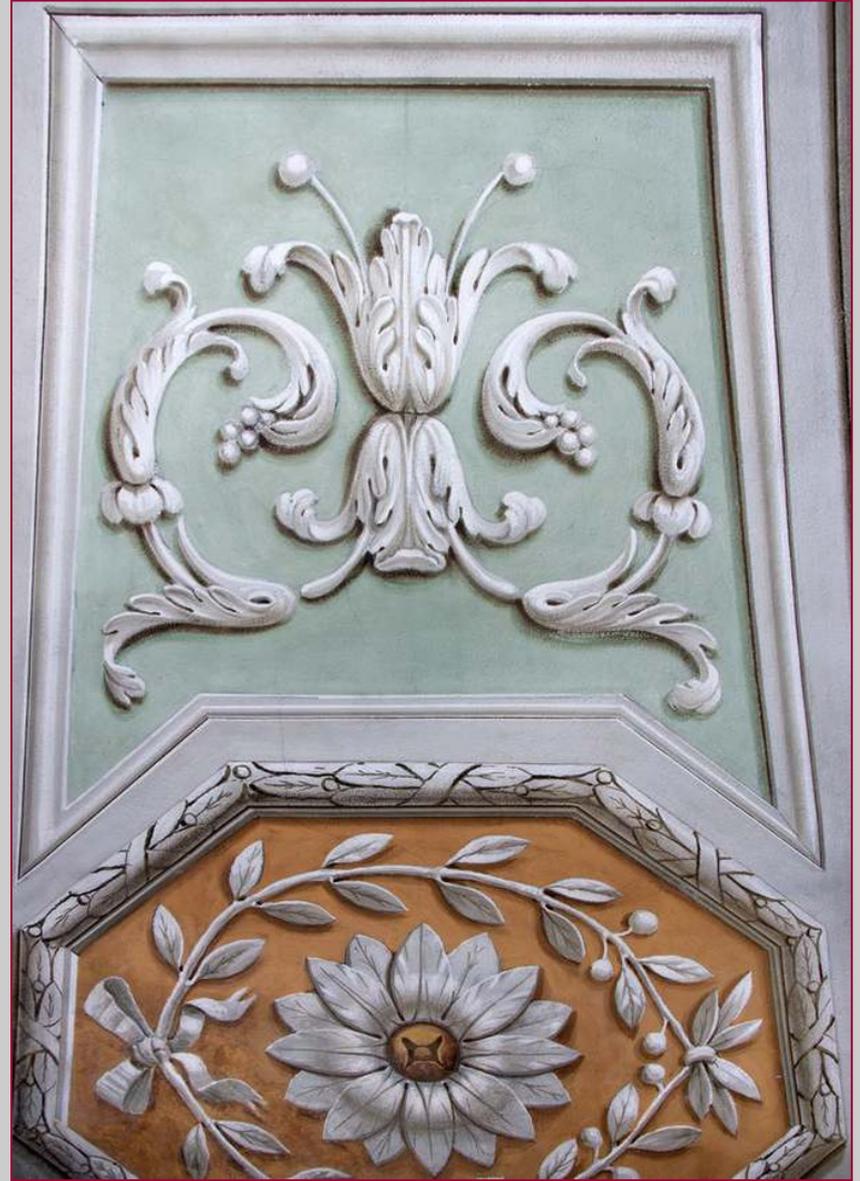
A sinistra, il dilavamento, le infiltrazioni e la conseguente ossidazione di chiodi e ferri di sostegno avevano provocato il sollevamento dello strato di intonaco e di stucco.

In basso, l'infiltrazione di acqua dalle finestre aveva eroso e disgregato la malta cementizia fino alla scoprire la struttura muraria.

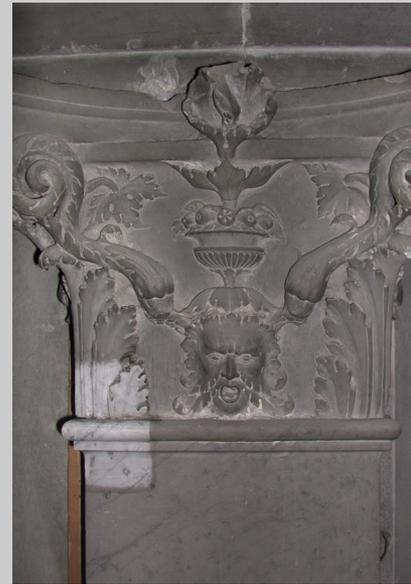
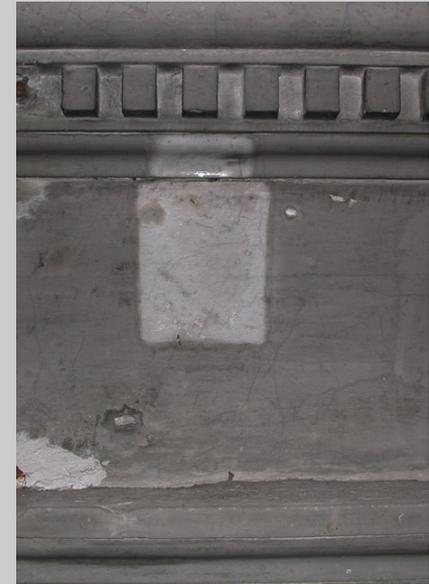
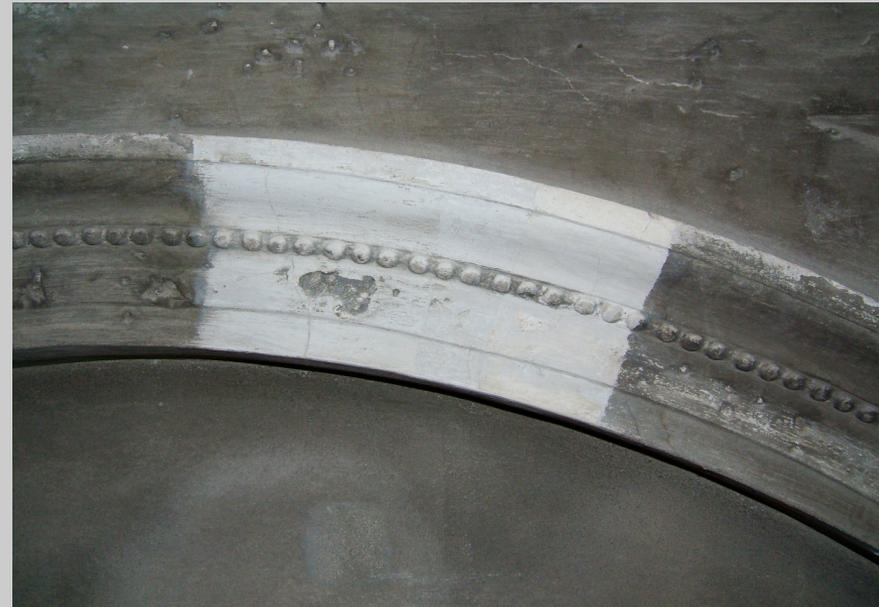
Prima di procedere nella pulitura sono state asportate le stuccature mal eseguite e disgregate dei cornicioni tra gli elementi architettonici e gli ornati che compongono l'apparato lapideo dell'ordine inferiore delle pareti e dei prospetti. La rimozione ha messo in luce una situazione alquanto compromessa dal punto di vista strutturale ed estetico come il disallineamento di alcuni elementi del cornicione superiore e il cedimento di alcune parti degli archi.

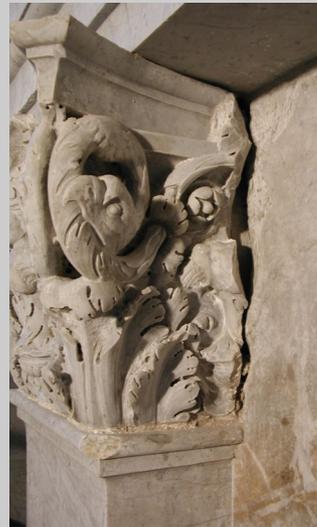
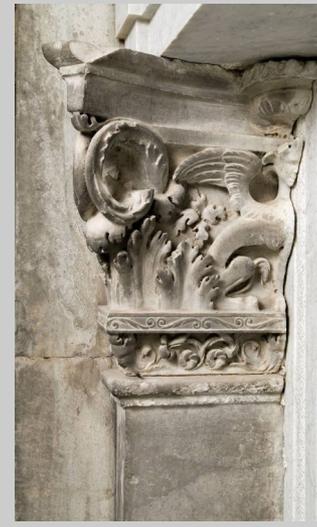
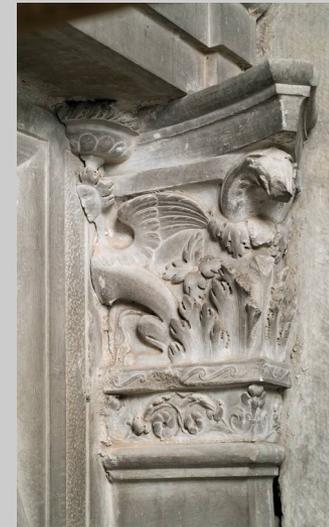
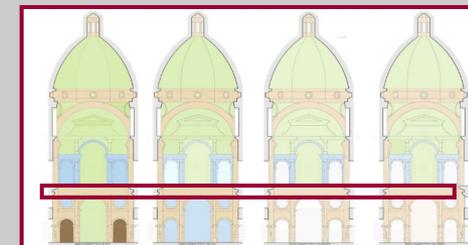
Durante lo smontaggio delle stuccature all’interno della cappella, sono emerse delle grossolane imperfezioni dovute alla maldestra messa in opera sulle paraste dei semicapitelli e alla grossolana resecazione di alcuni di essi. L’impressione che se ne ricava è che i capitelli siano stati montati a distanza di tempo dalla loro esecuzione come se, durante un tardivo montaggio, si fosse perso l’ordine e la posizione di ciascun manufatto.

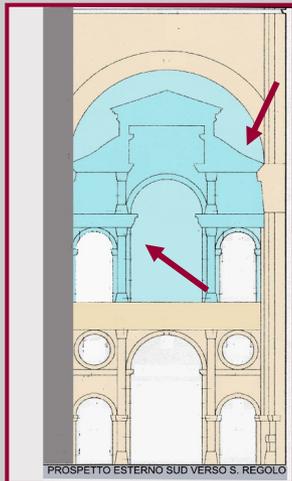
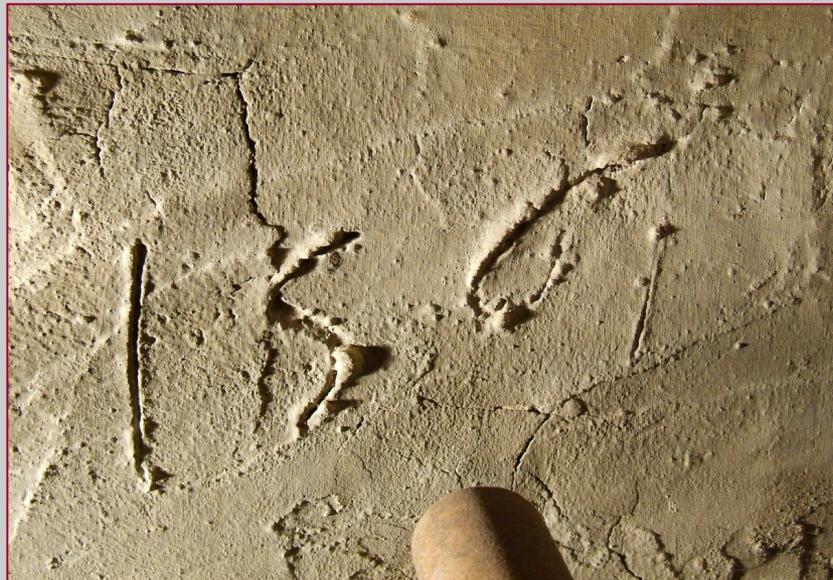
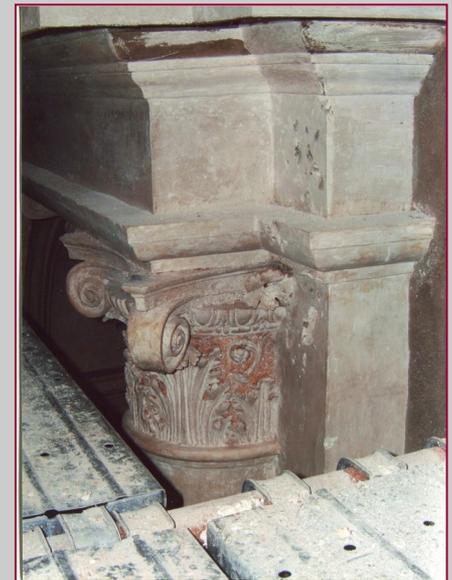
Durante i lavori di restauro, sull’intonacatura del fondo compreso tra il frontone e l’arco del prospetto verso San Regolo, è stata rinvenuta l’incisione 1561, data che segna il termine dei lavori, come era uso nei cantieri; questa testimonianza ci conferma che i prospetti erano già stati completati prima del 1567 anno in cui viene dato incarico a Vincenzo Civitali di chiudere la cappella con inferriate.

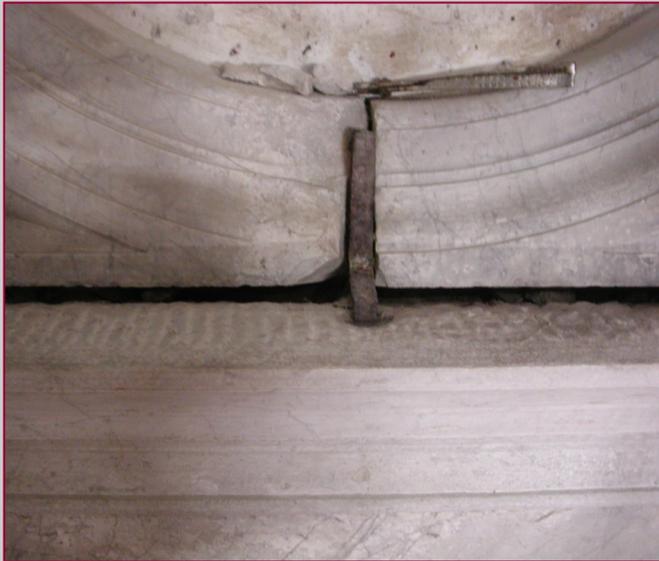
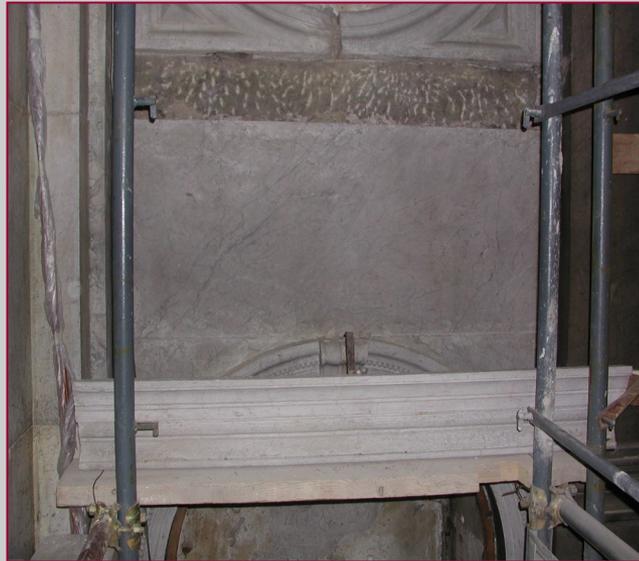
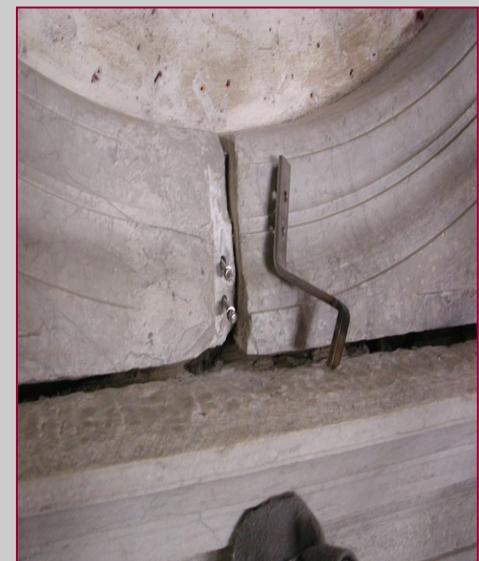
Prospetto esterno est

1800 sett.19 - ricevuta “...due scalpellini nella Cappella del Santissimo a rimettere un pezzo al Cornicione di marmo e mettere un tirante di ferro a piombo e due grappe inginocchiate..”

Un intervento simile a quello descritto nella ricevuta è stato individuato durante i lavori di restauro; si tratta di una cornice sostituita collocata sotto l'oculo sinistro del prospetto orientale. La cornice, in parte distaccata e pericolante, è stata smontata e ricollocata riproponendo il metodo ottocentesco di aggrappo, cementandola con collante idoneo e resistente, dopo aver sostituito la staffa 'inginocchiata' in ferro con una in acciaio inox.

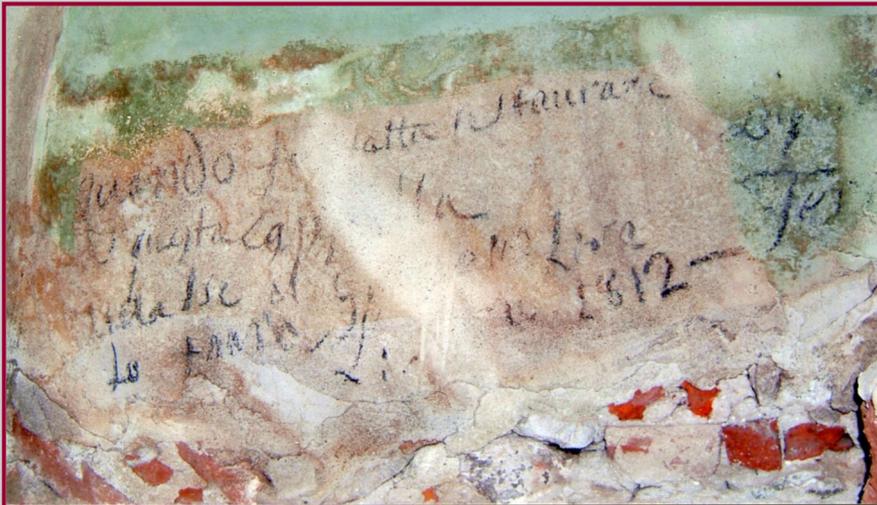
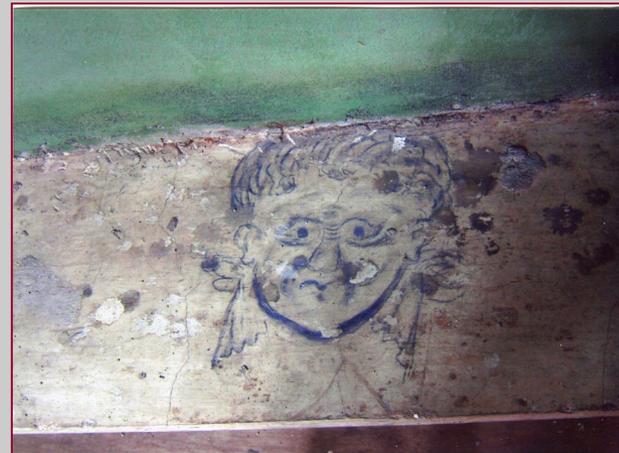
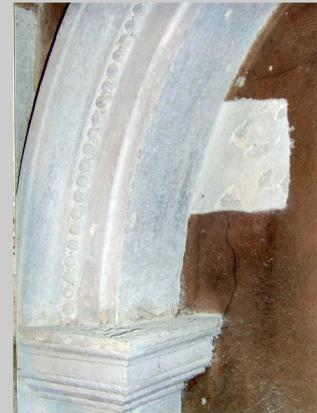
Questo è l'unico documento dove appare il nome del pittore decoratore Babila Ferrara, la sua presenza è testimoniata anche in cantiere nell'epigrafe autografa tracciata a carboncino, posta in alto accanto al frontone della parete nord dove si legge “quando fu fatta restaurare – questa Cappella - (.....) 1812 “ a fianco si leggono le prime lettere della firma “ Ba(bila) – Fer(rara). Sul profilo del frontone è stato individuato un cosiddetto scioperio, un disegno raffigurante un mascherone di scarsa qualità, attribuibile a qualche aiuto.

Il Ferrara preparò l'intonacatura nei quattro nicchioni del registro superiore delle pareti per permettere al Tofanelli di dipingere ad affresco le Virtù teologali e il Mosè. Il decoratore evitò di demolire l'originale strato di stucco picchettandolo con una martellina per far aderire lo strato di intonachino da dipingere.

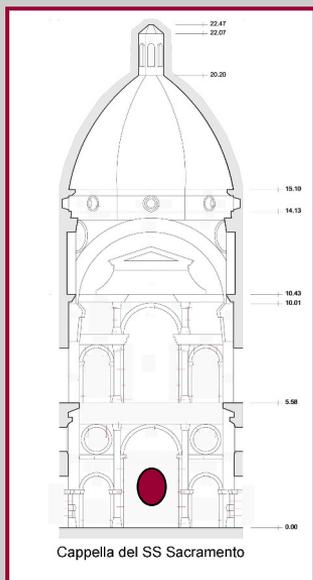
Oltre alla firma posta in calce sotto l’arco grande della parete settentrionale, nella parete opposta, sull’intonaco dell’arco del registro dietro ad una panca, è stato rinvenuto un disegno a carboncino che ripropone il prospetto e i profili delle cornici in stucco realizzati ex novo nell’attico delle quattro pareti da Babila Ferrara in luogo di quelle ammalorate.

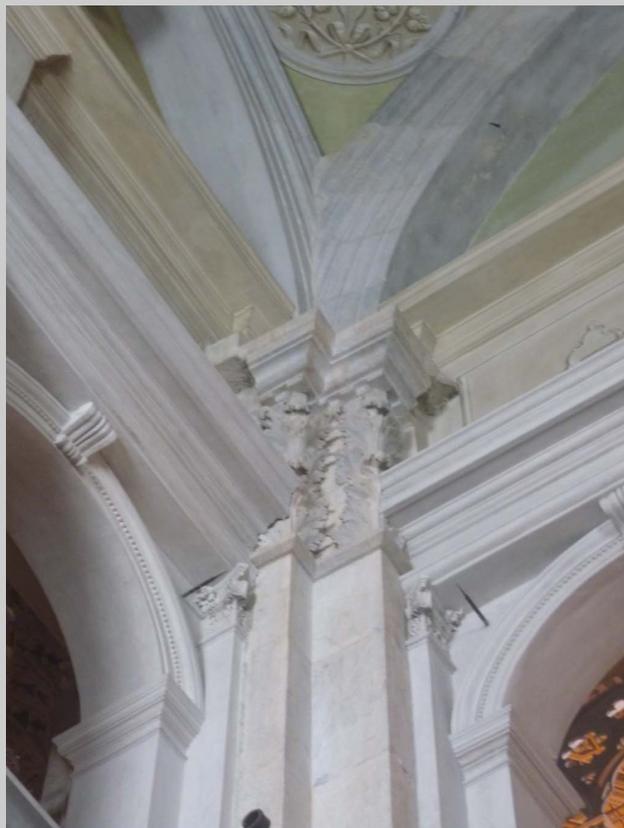
In fase di restauro è stata riscontrata sulla testa dei capitelli e su buona parte dei quattro pilastri, la presenza di incrostazioni antiche di notevole spessore e durezza rispetto a quelle rinvenute sulle aree contigue, che denunciano una verosimile, lunga esposizione all'aperto.

Stilisticamente gli elementi decorativi e i rivestimenti della cappella rispondono ad un gusto rinascimentale e manierista, mentre i capitelli angolari e i relativi pilastri, compressi dai cornicioni e senza alcuna soluzione di continuità con essi, denunciano l'appartenenza ad una cultura tardo gotica che li pone in diretta relazione con quelli del transetto della Cattedrale.
